## „Dobříška“ po stu (a dvou) letech

Známa rekreační trať z Dobříše do Prahy, přesněji řečeno její úsek z Dobříše do Prahy-Modřan, se spolu s částí „Posázavského Pacifiku“ z Čerčan do Jílového u Prahy v roce 1997 dožila stovky let. Chtělo by se dodat, že ve zdraví a plné síle, leč není tomu tak. Stý rok „dobříšky“ se nesl ve znamení jejího pomalého, avšak celkového chátrání.

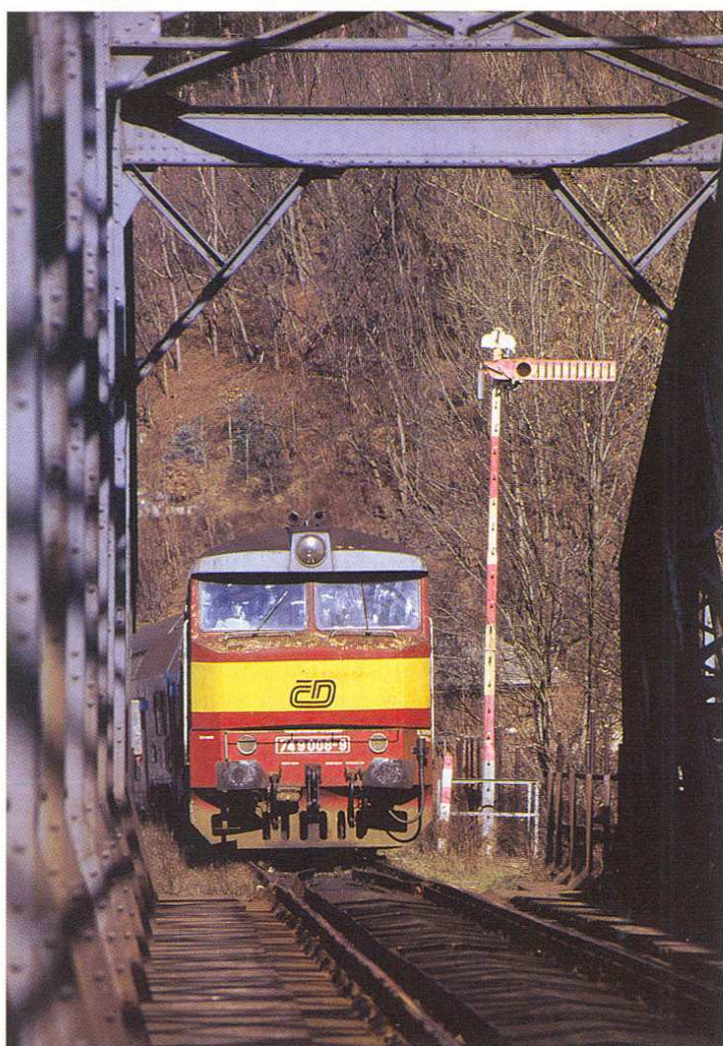
Lokomotiva 749.008 s osobním vlakem opatrně vjíždí rychlostí pomalé chůze na měchenický most (2. března 1997).

Oprava mostu spočívá v zesílení ocelové mostní konstrukce ve všech polích výměnou pásnic na příčnicích a podélnicích, v celkové opravě brzdového ztužidla, zavětrování, v opravě podlah, mostních ložisek a v částečné obnově nátěru. Dále pak ve výměně vyhnílych mostnic a obnově železničního svršku.

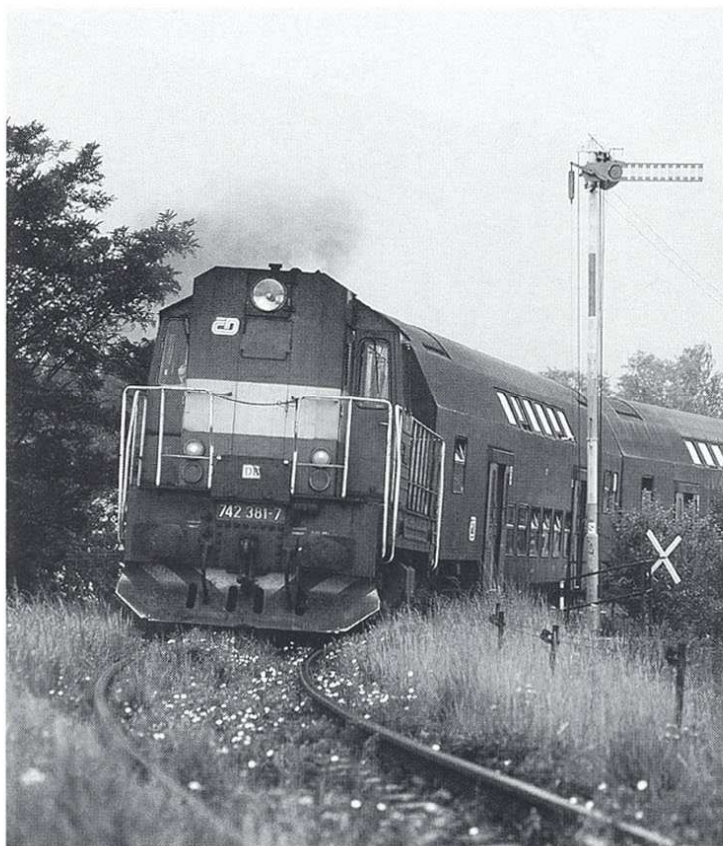
Hustou džunglí, jen vzdáleně připomínající železniční svršek, se ze stanice Malá Hraštice rozjíždí lokomotiva 742.381. Následující cestu táhlým stoupáním k Mníšku pod Brdy ji ještě zkomplikuje trvalé omezení traťové rychlosti na 20 km/h přes nechráněný přejezd (vlevo).
