## „Dobříška“ po stu (a dvou) letech

Známa rekreační trať z Dobříše do Prahy, přesněji řečeno její úsek z Dobříše do Prahy-Modřan, se spolu s částí „Posázavského Pacifiku“ z Čerčan do Jílového u Prahy v roce 1997 dožila stovky let. Chtělo by se dodat, že ve zdraví a plné síle, leč není tomu tak. Stý rok „dobříšky“ se nesl ve znamení jejího pomalého, avšak celkového chátrání.

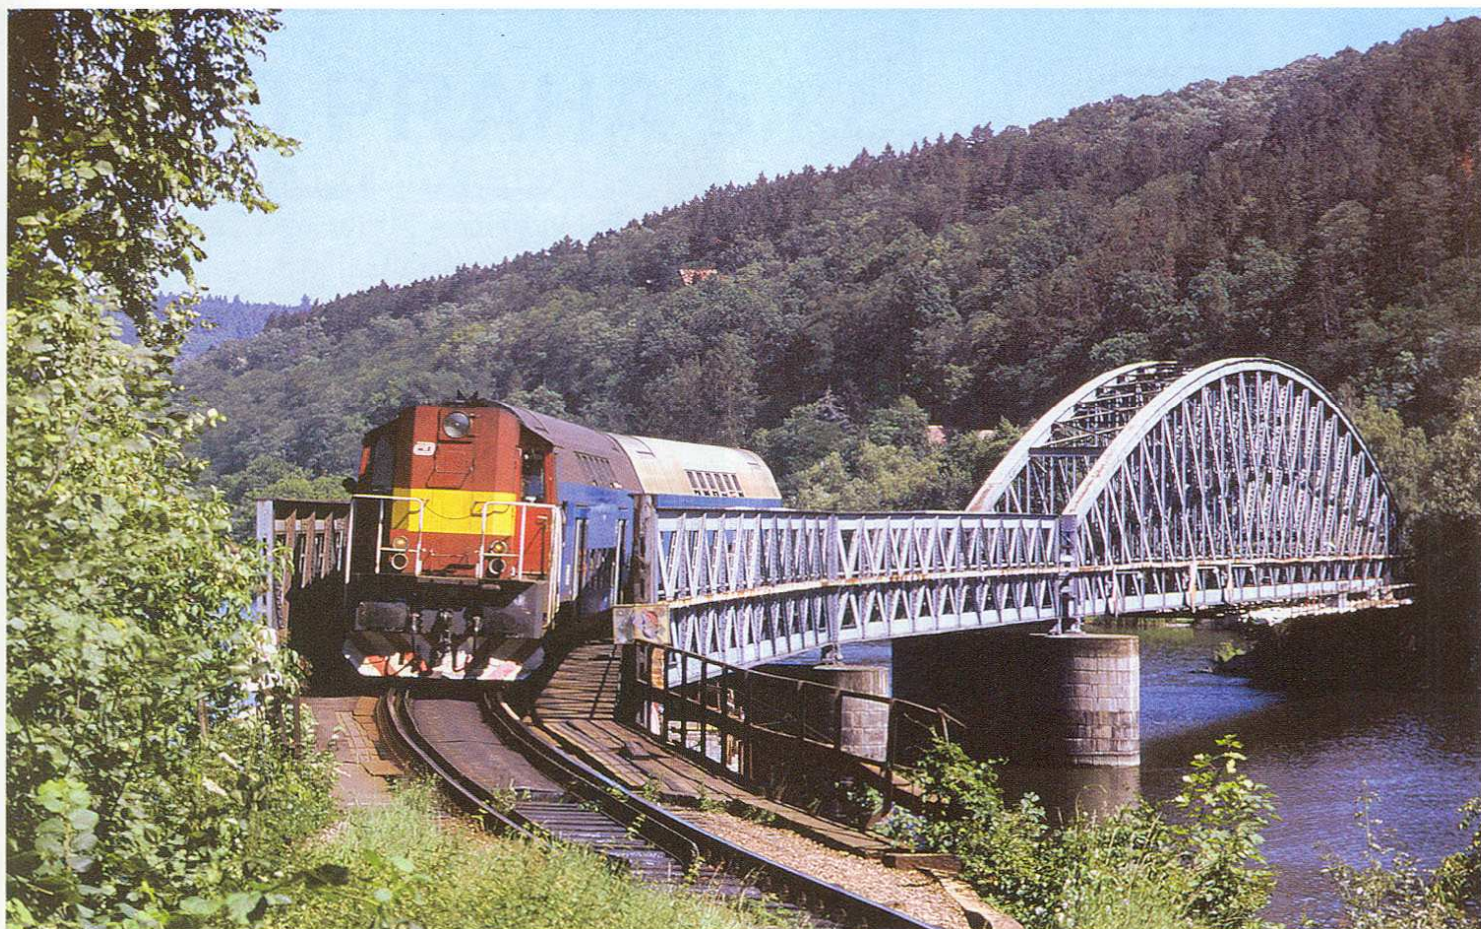
Foto Pavel Bittner, 20. 7. 1998

Přes měchenický most se plouží osobní vlak do Dobříše s lokomotivou 742.406.
